AA7XXX 系鋁合金經陽極處理後之表面缺陷觀察與分析

南臺科技大學機械工程系

The Observations and Analyses of the Surface Defects in Several Anodized 7XXX Aluminum Alloys

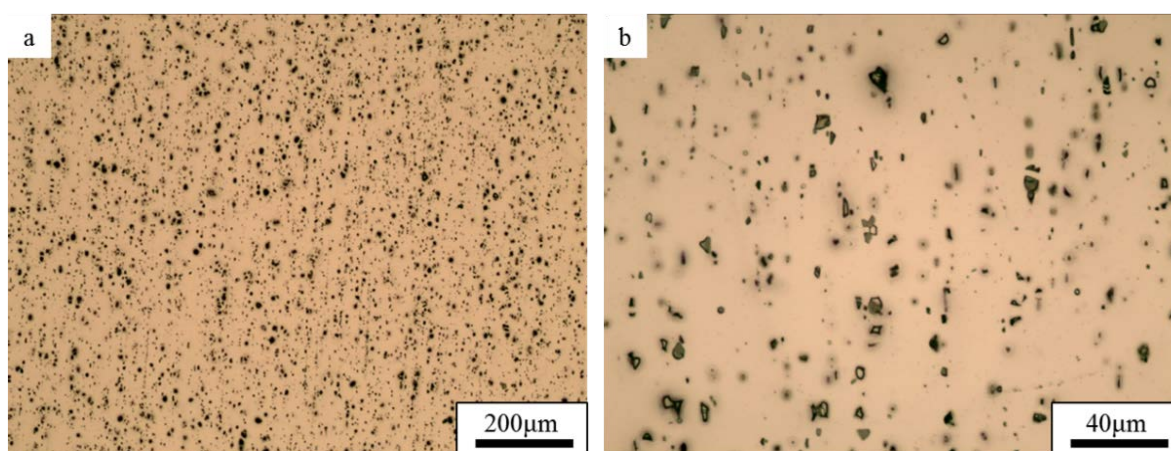
圖 1 AA6063 鋁合金陽極處理後之陽極表面的金相顯微組織照片

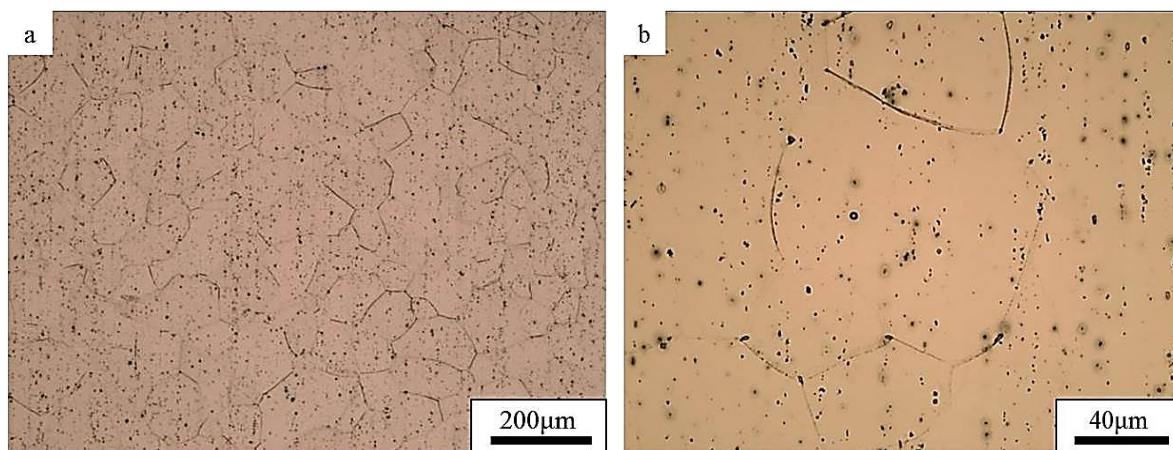
首先探討各鋁合金在相同陽極處理參數下(電解液： H_2SO_4 、溫度： 15°C 、電壓：15V、電流：0.5A)對五種不同型號鋁合金之表面影響，圖 1 至圖 5 分別為 AA6063、AA7003、AA7005、AA7046、AA7050 鋁合金經陽極處理後試片表面之光學顯微鏡照片，比較各鋁合金之表面照片後可以發現本實驗中 AA7XXX 在鋁合金陽極處理後之表面光澤度幾乎都比 AA6063 鋁合金之表面光澤度差，由圖 3 至 5 照片中皆可以看見明顯條紋狀缺陷，由放大倍率照片可以觀察到缺陷是由明顯的晶粒邊界所形成。不過在本實驗 7XXX 鋁合金中也有例外，就是 AA7003 鋁合金經陽極處理後可以發現氧化層表面相較於其他 7XXX 鋁合金之氧化層表面，具有較佳之氧化層表面光澤度，而且表面光澤度與 AA6063 鋁合金較為相近。本研究進一步探討各種不同型號鋁合金硬度值之比較，圖 6 為五種鋁合金之微小維克氏硬度之比較圖，由圖中可以發現 AA7XXX 鋁合金皆比 AA6063 鋁合金具有較優異之硬度值，而且 AA7003 鋁合金經陽極處理後具有與 AA6063 鋁合金表面光澤度相近的表面特性，並且比 AA6063 鋁合金硬度值來的優異甚多，因此認為 AA7003 鋁合金是較為有潛力運用於 3C 產品外殼之高強度高表面品質鋁合金材料。

圖 2 AA7003 鋁合金陽極處理後之陽極表面金相顯微組織照片

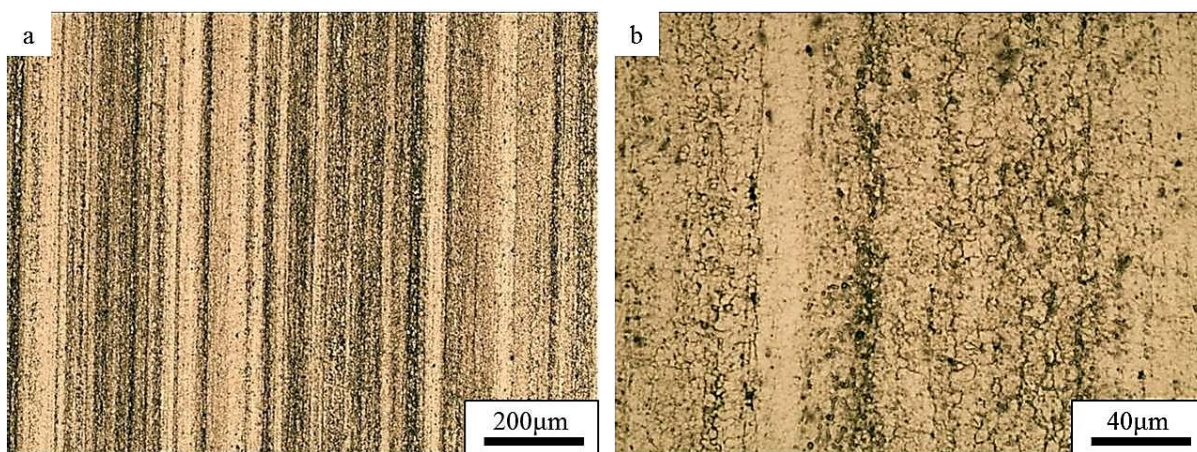
圖 3 AA7005 鋁合金陽極處理後之陽極表面的金相顯微組織照片

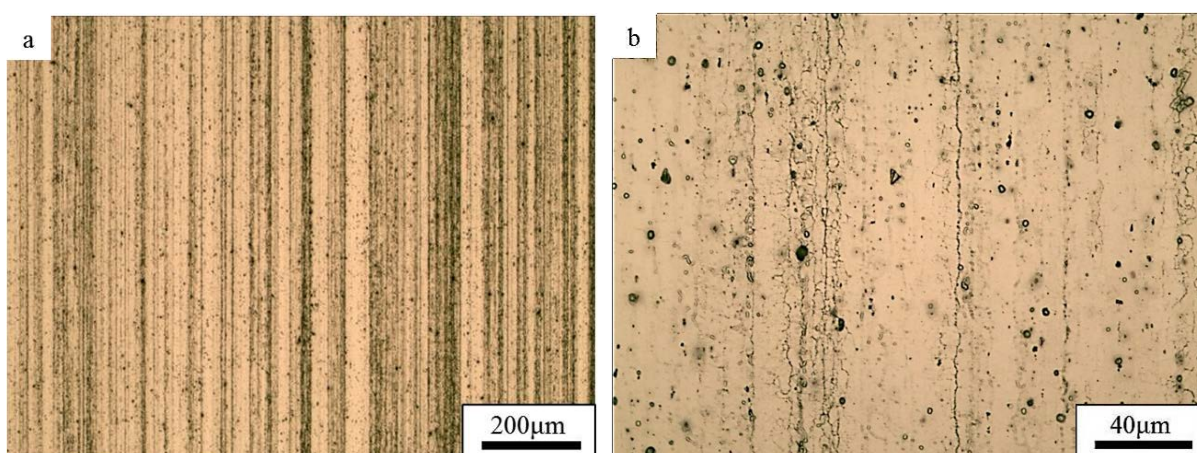
圖 4 AA7046 鋁合金陽極處理後之陽極表面的金相顯微組織照片

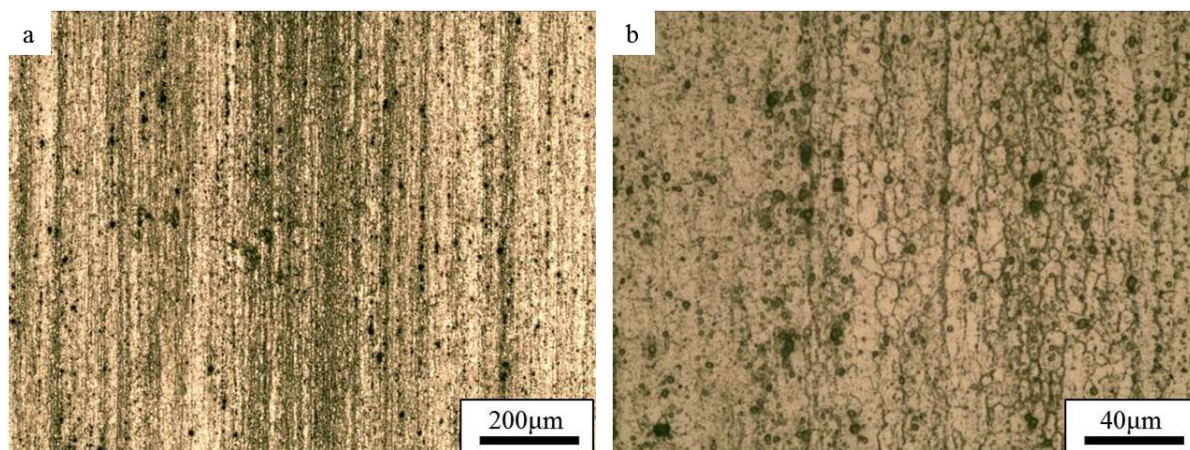
圖 5 AA7050 鋁合金陽極處理後之陽極表面的金相顯微組織照片

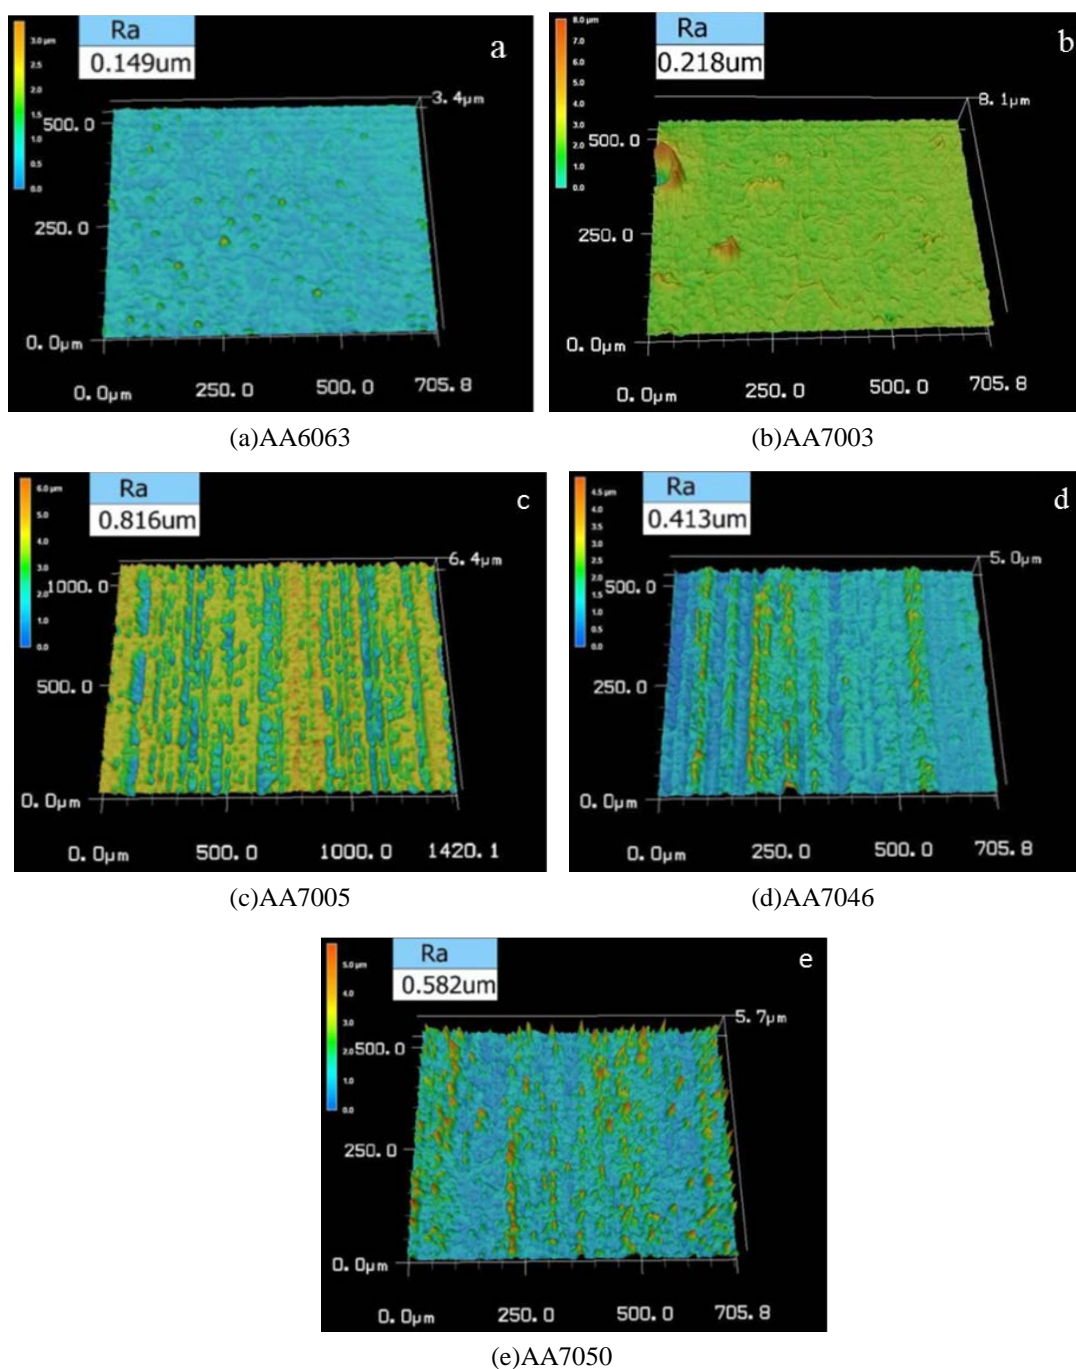
圖 7 鋁合金表面缺陷觀察之雷射共軛焦顯微組織照片

接下來進一步利用雷射共軛焦與白光干涉儀來觀察各鋁合金經陽極處理後之試片表面形貌，圖 7 為各鋁合金表面之雷射共軛焦分析圖，由圖 7(c)至(e)中可以發現 AA7005、AA7046、AA7050 鋁合金經陽極處理後試片表面會有嚴重的缺陷產生，這些缺陷在雷射共軛焦觀察下是明顯的高低起伏，造成表面平均粗糙度不佳，另外在圖 7(b)AA7003 鋁合金經陽極處理後雷射共軛焦觀察下有較其他 AA7XXX 系列鋁合金較佳之表面平均粗糙度，而且與圖 7(a)AA6063 鋁合金之表面平均粗糙度較為相近。圖 8(a)至圖 8(e)分別為 AA6063、AA7003、AA7005、AA7046 及 AA7050 鋁合金表面之白光干涉儀分析圖，由各鋁合金分析圖中發現與雷射共軛焦結果相近，AA7003 鋁合金經陽極處理後有較佳平均粗糙度與表面光澤度，而且與 AA6063 相近。不過本研究比對雷射共軛焦與白光干涉儀之分析結果發現，兩種儀器分析出的表面平均粗糙度值差異很大，這是因為雷射共軛焦是顯示鋁合金試片基材表面形貌，而白光干涉儀則是顯示鋁合金氧化層表面形貌，由此可知雷射共軛焦顯示的表面粗糙度值較大是因為基材表面本身高低起伏明顯，而白光干涉儀表面粗糙度值較小是因為氧化層表面還算是很平坦，但是主要受到基材本身高低起伏的影響，所以不同鋁合金氧化層平均粗糙度值之間稍微有一點差異。綜上所述實驗結果發現缺陷主要

產生在鋁合金基材上，而並不是氧化層表面上，其缺陷產生原因是鋁合金在陽極處理過程中基材表面受到腐蝕影響產生明顯的高低起伏，這些明顯的高低起伏可能是形成的條紋狀缺陷主要因素，此外又因氧化層本身為透明色所以使得基材上的缺陷能透過氧化層，被明顯的看見。

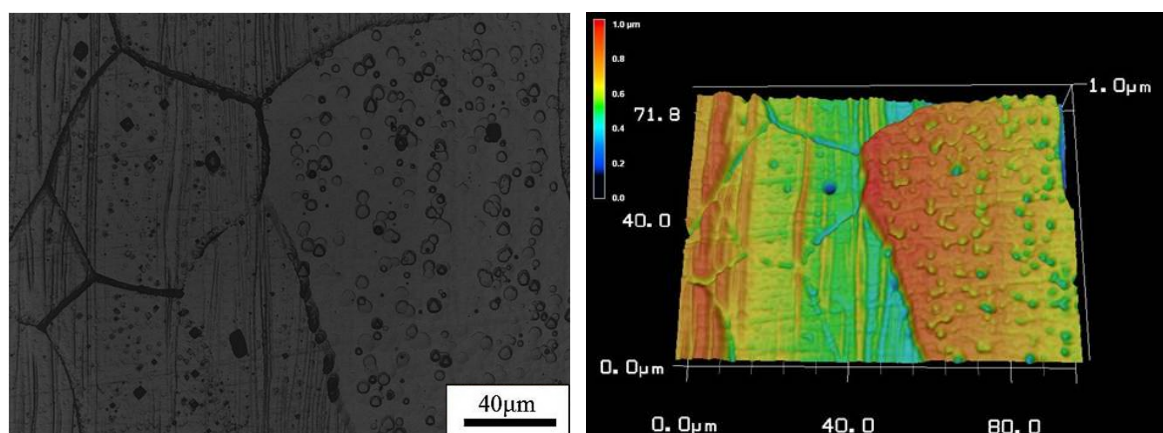
為了進一步證明鋁合金缺陷是形成在基材表面上，而且與試片表面受到腐蝕有關，因此本研究將經陽極處理後的 AA7003 鋁合金試片，把氧化層研磨掉以後再進行金相試驗(研磨拋光後，利用 42%磷酸腐蝕)來釐清缺陷產生的原因。圖 9(a)與(b)分別為 AA7003 鋁合金研磨拋光後腐蝕之金相照片及雷射共軛焦照片，由圖 9(a)金相照片可以觀察與陽極處理後相同的缺陷條紋，主要就是明顯晶粒邊界所形成的，另外亦可以觀察到不同深淺的晶粒，圖 9(b)為與圖 9(a)相同位置之雷射共軛焦照片，由圖中可以發現晶粒邊界較容易受腐蝕所以明顯晶粒邊界處較為凹陷，另外晶粒之間也有不同高低差異，由此可知缺陷主要是晶粒之間高低的差異與明顯晶粒邊界受腐蝕所產生的。

綜上所述 AA7XXX 鋁合金在陽極處理過程中不只在基材上形成氧化層，同時基材也會受到腐蝕的影響，鋁基材受到腐蝕過程中，因為晶粒之間有不同晶面指向，所以晶粒之間受腐蝕的速率也有所不同，這就造成晶粒之間的高低差，導致缺陷的產生，另外晶粒邊界一般較容易受腐蝕所以也容易有形成表面

缺陷。另外 AA7003 鋁合金表面條紋狀之缺陷是由於腐蝕造成的高低起伏，由於氧化層為透明的所以會穿透氧化層被觀察到，另外雖然缺陷是產生在鋁合金基材上，並不是在氧化層表面上，但是缺陷的產生，還是會影響陽極處理過程中氧化層的好壞。

圖 9 AA7003 鋁合金基材表面缺陷照片

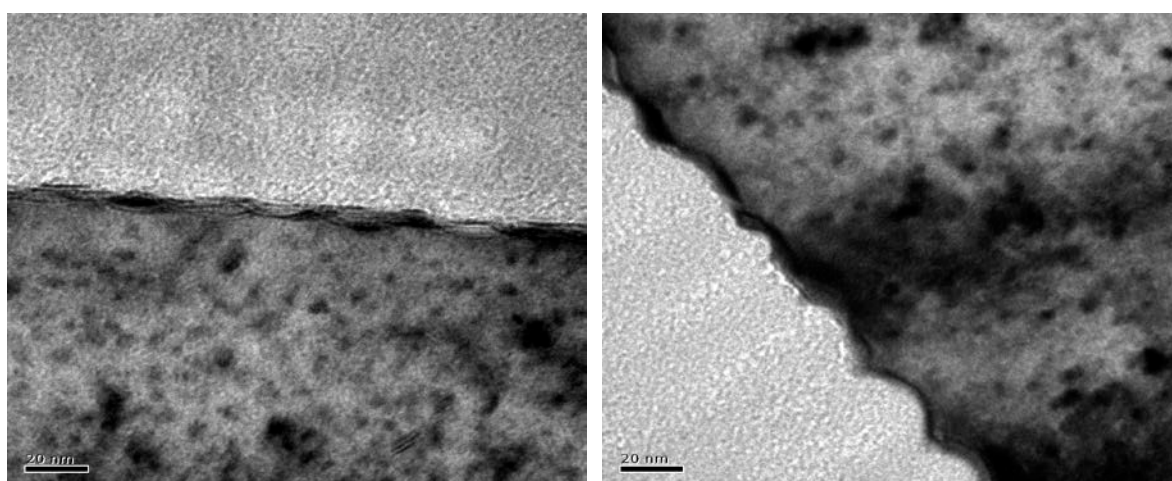
為了進一步釐清缺陷產生的原因，本研究利用穿透式電子顯微鏡針對鋁基材與氧化層之間介面作觀察，利用聚焦離子束(FIB)切割試片橫截面，再放入 Phillip 掃描穿透式電子顯微鏡觀察其組織結構。圖 10(a)為 AA7003 鋁合金缺陷區基材與氧化層界面之電子顯微鏡照片，由圖中可觀察到陽極層與基材界面之間阻障層雜亂不均的情形；圖 10(b)為正常區基材與陽極層界面之電子顯微鏡照片，圖中可觀察到陽極層與基材界面形成的阻障層整齊整均勻的情形。另外利用膜厚量測分析儀量測，可以發現氧化層膜厚平均在 10 μm 左右，一般鋁合金陽極氧化層厚度在 15 μm 以下為透明，可以保有原有的金屬光澤，由於 3C 產品外殼的輕薄化以及金屬鏡面光澤質感的要求，氧化層膜厚在 8~12 μm 以內最佳，AA7003 鋁合金經陽極處理後可獲得的氧化層厚度約 10 μm，不過缺陷區陽極層厚度明顯比正常區厚約 2~3 μm，由此可知缺陷區較容易受腐蝕，所以缺陷區較正常區更容易形成氧化層。綜上所述，7003 鋁合金在陽極處理過程中鋁基材表面會形成氧化層外，亦會造成鋁基材表面受到腐蝕的現象，由於晶粒之晶面指向不同，會導致腐蝕速率的差異，造成缺陷產生，缺陷較嚴重區域表示晶粒之晶面指向較容易受到腐蝕作用影響，進而促使氧化較易形成，但鋁基材表面也較易有缺陷紋路影響光澤度，此外缺陷區阻障層雜亂不均是因為氧化層孔洞歪斜不均，影響陽極處理過程中氧化層形成的好壞。

(a) 具有嚴重缺陷區域之橫截面 TEM 明視野照片 (b) 具有較無缺陷正常區域橫截面之 TEM 明視野照片

圖 10 AA7003 鋁合金基材與氧化層界面橫截面之 TEM 電子顯微鏡照片
